## Rapport de repérage des matériaux et produits contenant de l'amiante avant réalisation des travaux

**RAPPORT DE REPERAGE AMIANTE / REVETEMENTS ET COUCHES DE CHAUSSEES EN MATERIAUX BITUMINEUX – OUVRAGES DIVERS**  
**211002 LE BARCARES – SITE DES DOSSES**  
 ETABLIS EN UN EXEMPLAIRE ORIGINAL LE 23/12/2021

Type d'ouvrages	Revêtements et couches de chaussées en matériaux bitumineux et ouvrages diverses
Adresse :	Site des Dosses au Barcarès - 66420
Partie de bien inspectée :	Voir page 4
Programme de travaux indiqué par le donneur d'ordre	Voir page 4
Dates des visites :	05/11/2021

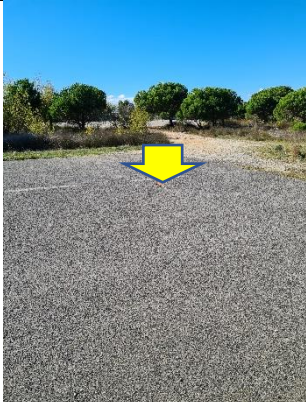
Localisation	Matériaux ou produits inspectés	Prélèvements		Photo
		n° prélèv.	n°labo.	
Site des Dosses - Aéroport	Revêtement de chaussée en matériaux bitumineux	P1	21KE028642-001

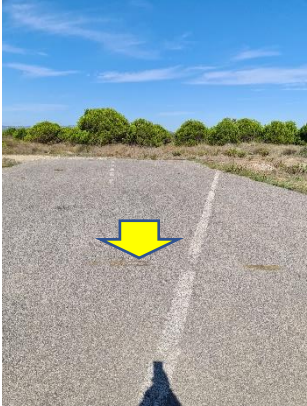
Localisation	Matériaux ou produits inspectés	Prélèvements		Photo
		n° prélèv.	n° labo.	
Site des Dosses - Aérodrome	Résine routière	P2	21KE028652-001

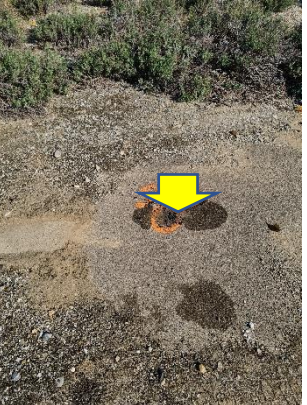
Site des Dosses - Aérodrome	Revêtement de chaussée en matériaux bitumineux	P3	21KE028642-002	 
Site des Dosses - Karting	Revêtement de chaussée en matériaux bitumineux	P4	21KE028642-003

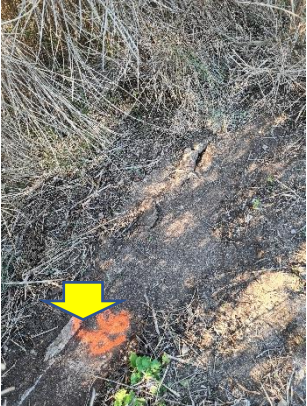
Localisation	Matériaux ou produits inspectés	Prélèvements		Photo
		n° prélèv.	n° labo.	
Site des Dosses - Karting	Enduit	P6	21KE028652-003

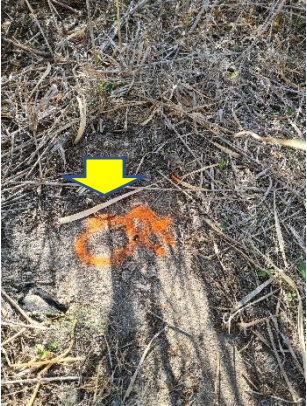
Site des Dosses - Karting	Enduit de ragréage	P7	21KE028652-004

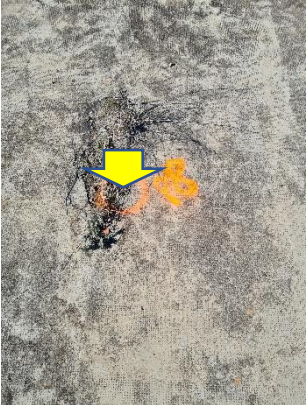
Site des Dosses - Maison témoins	Enduit de lissage	P8	21KE028652-005

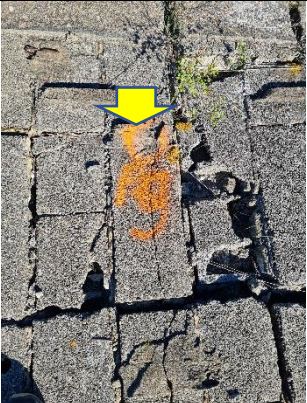
Site des Dosses - Maison témoins	Enduit	P9	21KE028652-006

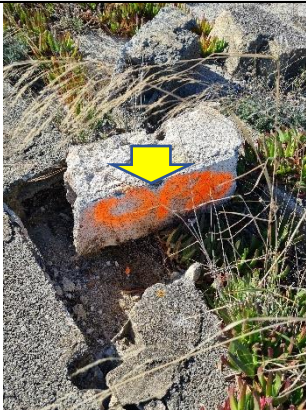
Localisation	Matériaux ou produits inspectés	Prélèvements		Photo
		n° prélèv.	n° labo.	
Site des Dosses - Maison témoins	Enduit façade	P10	21KE028652-007

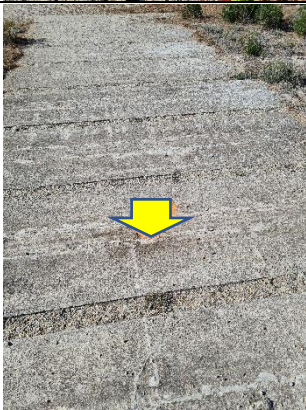
Site des Dosses - Maison témoins	Enduit type colle	P11	21KE028652-008

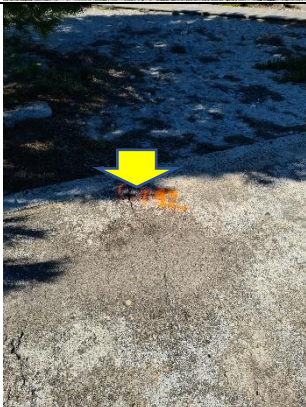
Site des Dosses - Maison témoins	Enduit de lissage	P12	21KE028652-009
