**Caractérisation des herbiers de
Magnoliophytes marines de l'étang de
Salses-Leucate**

2012

**SEANEO**

Cartographie et caractérisation des herbiers de Magnoliophytes marines de l'étang de Salses-Leucate

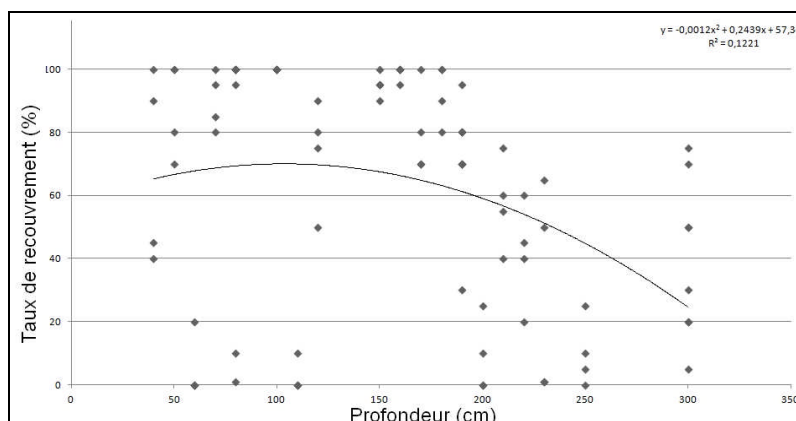
Figure 16 : Corrélation entre la profondeur et le taux de recouvrement, et courbe de régression.

Il existe une corrélation négative entre la profondeur et le taux de recouvrement (test de Spearman p-value < 0,05 et rho = -0,36). Plus la profondeur augmente et plus le taux de recouvrement est faible. Le taux de recouvrement est lié à la profondeur, pour plus de 12 % (Figure 16).

Sur l'étang de Canet / Saint-Nazaire, la tendance est identique mais le lien y est plus important (plus de 71 %) (Dalias *et al.*, 2011).

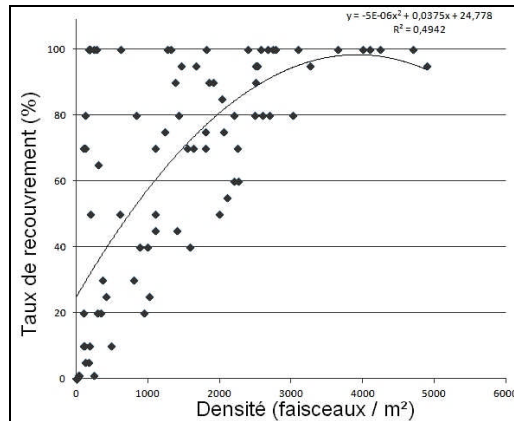
Figure 17 : Corrélation entre la densité en faisceaux et le taux de recouvrement, et courbe de régression.

Il existe une corrélation positive entre la densité et le taux de recouvrement (test de Spearman p-value < 0,05 et rho = 0,45). Plus la densité est élevée et plus le taux de recouvrement est fort. La densité est liée au taux de recouvrement, pour plus de 49 % (Figure 17).

Sur l'étang de Canet / Saint-Nazaire, la tendance est identique mais le lien y est plus important (plus de 90 %) (Dalias *et al.*, 2011).
