## Rapport de repérage des matériaux et produits contenant de l'amiante avant réalisation des travaux

**RAPPORT DE REPERAGE AMIANTE / REVETEMENTS ET COUCHES DE CHAUSSEES EN MATERIAUX BITUMINEUX – OUVRAGES DIVERS**  
**211002 LE BARCARES – SITE DES DOSSES**  
 ETABLIS EN UN EXEMPLAIRE ORIGINAL LE 23/12/2021

Type d'ouvrages	Revêtements et couches de chaussées en matériaux bitumineux et ouvrages diverses
Adresse :	Site des Dosses au Barcarès - 66420
Partie de bien inspectée :	Voir page 4
Programme de travaux indiqué par le donneur d'ordre	Voir page 4
Dates des visites :	05/11/2021

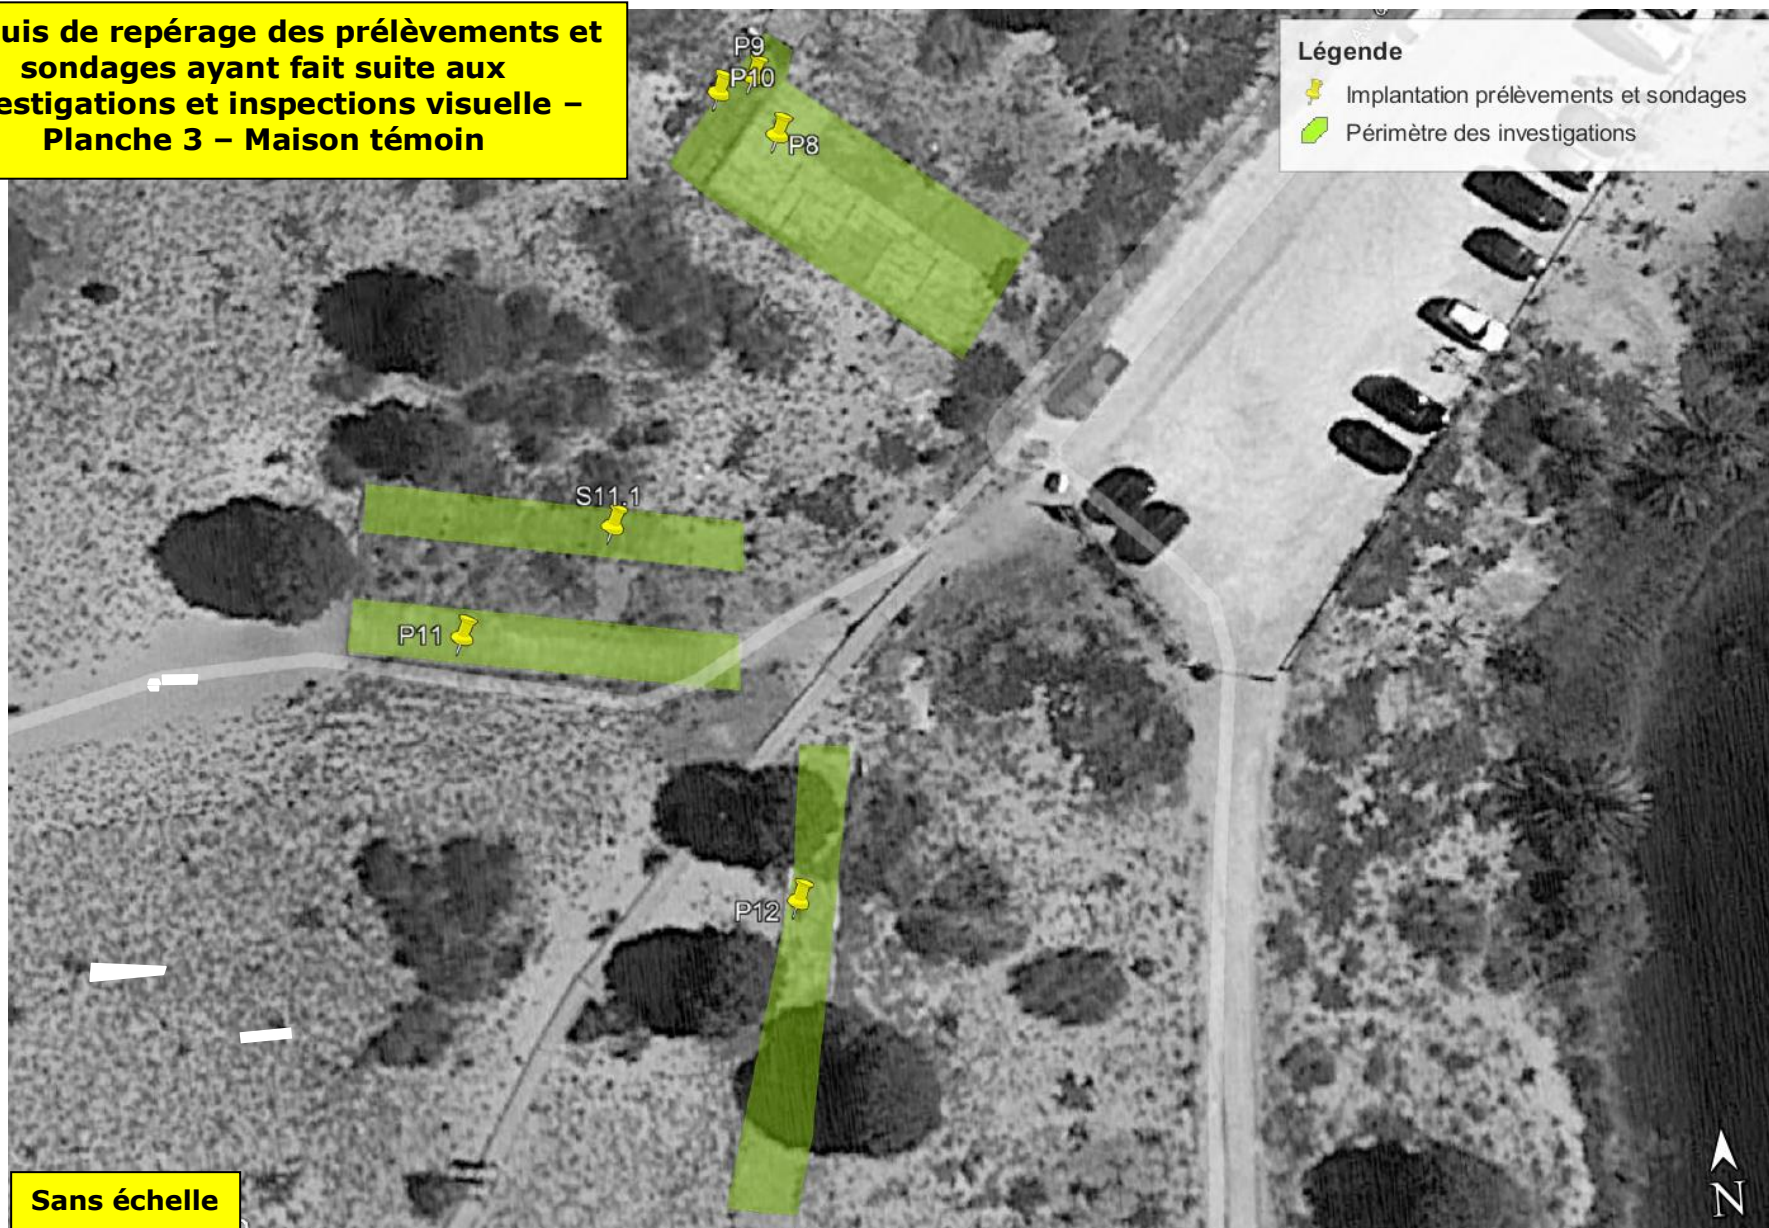
**Croquis de repérage des prélèvements et sondages ayant fait suite aux investigations et inspections visuelle -  
Planche 3 - Maison témoin**

Description	Localisation	Cause de non-prélèvement
Ouvrages enterrés sur emprise dalles et mur au sol	Maison témoins	Les ouvrages enterrés présents dans le sol ne peuvent être identifiés par l'opérateur certifié sans réalisation de fouille. En cas de découverte d'ouvrages enterrés en phase travaux non repérés dans le présent diagnostic, il conviendra de prévenir la Sté SAS Amiante Diagnostic BTP en vue de réaliser des investigations complémentaires.
Ouvrages sur emprise dalle sous sable	Karting	L'emprise de la dalle est sous une couche de sable qui ne permet pas l'accès à la totalité des ouvrages et ne peuvent être identifiés par l'opérateur sans enlèvement de la totalité sable. Le Donneur d'Ordre après avoir été averti par l'opérateur et s'être rendu sur site a souhaité réaliser l'enlèvement du sable sur l'emprise de la dalle lors des travaux afin de pouvoir visiter la totalité de l'ouvrage. En phase travaux, il conviendra de prévenir la Sté SAS Amiante Diagnostic BTP en vue de réaliser des investigations complémentaires.
