**Résultats des recherches de HAP sur revêtements et couches de chaussée
211002.1 – LE BARCARES – SITE DES DOSSES**

ETABLI EN UN EXEMPLAIRE ORIGINAL LE 23/12/2021

**RAPPORT DE REPERAGE AMIANTE / REVETEMENTS ET COUCHES DE CHAUSSEES EN MATERIAUX BITUMINEUX – OUVRAGES DIVERS
211002 LE BARCARES – SITE DES DOSSES
ETABLI EN UN EXEMPLAIRE ORIGINAL LE 23/12/2021**

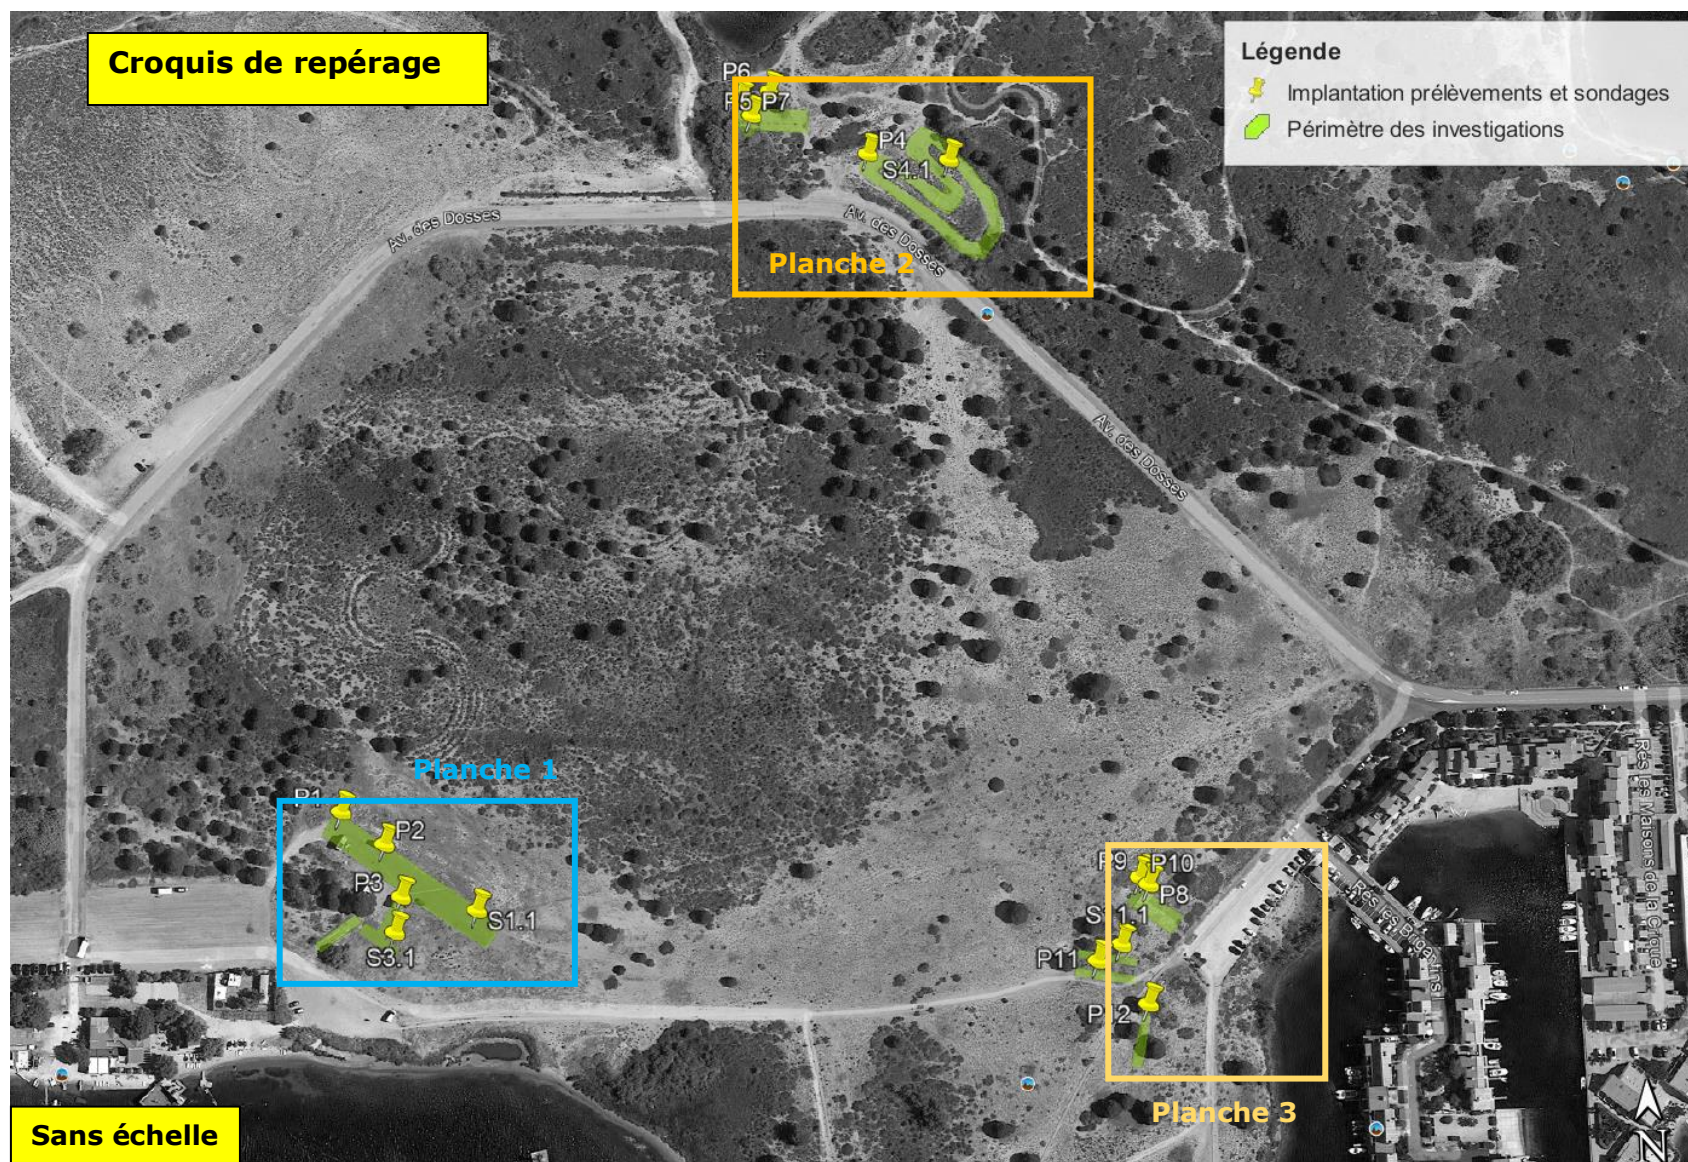
Croquis de repérage des prélèvements et sondages ayant fait suite aux investigations et inspections visuelle – Planche 1 - Aéroport

| | Somme des 16 HAP | Localisation des zones | Date prélèvements |
|---|---|--|---|
| P1 | < 0,50 mg/kg | Site des Dosses - Aérodrome - La totalité de la piste d'atterrissage | 05/11/2021 |
| P3 | < 0,50 mg/kg | Site des Dosses - Aérodrome - La totalité des accès et de la zone de stationnement des avions de la piste d'atterrissage | 05/11/2021 |
